Allo scadere dell'anno 2021 è stato avviato un importante lavoro di restauro: la facciata della Chiesa del Gesù Nuovo in Napoli. Da tempo vi erano segnali di evidente degrado che, per di più, comportavano caduta di materiale, fino a distacchi rilevanti di parti metalliche e vetrose dal finestrone principale.

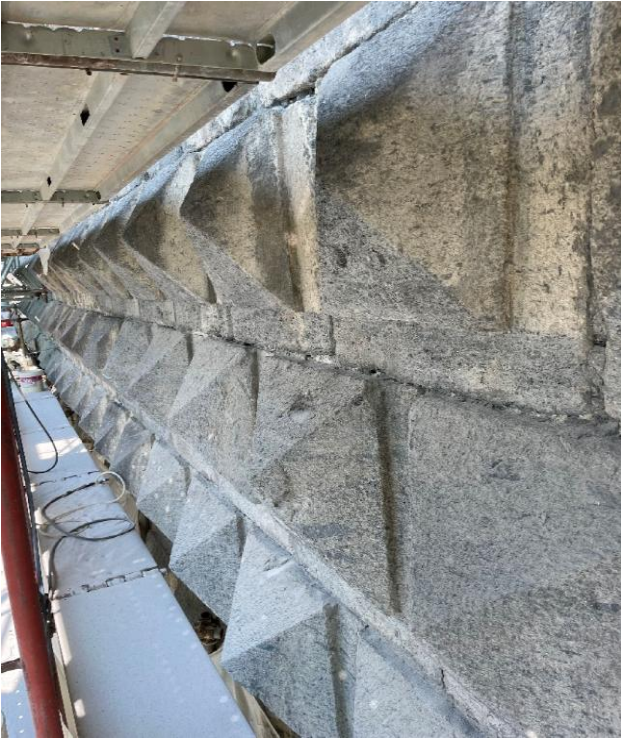
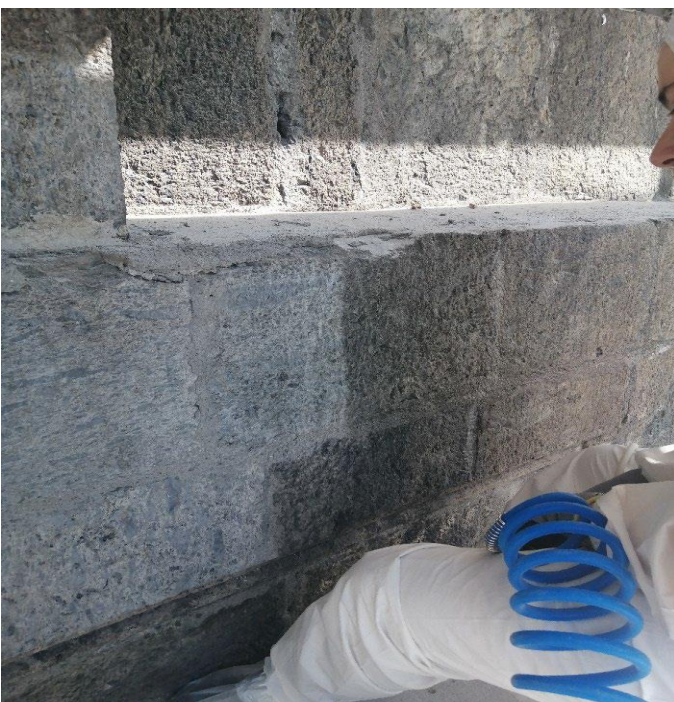
1a. Bugnato: condizioni di degrado.

Dall'analisi visiva dei manufatti è emerso un naturale stato di degrado delle superfici in piperno; in particolare, nella stragrande maggioranza della superficie delle due facciate, risulta essere presente deposito superficiale, ovvero un certo accumulo di materiali estranei di varia natura quali polvere, terriccio, guano di piccione, caratterizzato da spessore variabile e scarsa aderenza al materiale sottostante; le principali cause sono imputabili all'inquinamento atmosferico e all'esposizione della facciata.

Un altro tipo di degrado fortemente diffuso sono le croste, ossia gli strati di alterazione del materiale lapideo che si differenziano da quest'ultimo per caratteristiche morfologiche e per il colore. La causa principale anche in questo caso, come per il deposito superficiale, è da attribuirsi ai passati interventi di restauro.

Infatti sono state eseguite indagini diagnostiche e analisi di laboratorio, che hanno evidenziato, oltre a depositi carboniosi, la presenza generalizzata di una patina gialla di Paraloid, di una patina grigia contenente Paraloid e polvere di natura tufacea e di una patina biancastra composta da calcite e gesso dovuti a restauri precedenti del piperno delle facciate.

In accordo con la Soprintendenza Archeologia Belle Arti e Paesaggio del Comune di Napoli si è deciso di procedere con i seguenti interventi: diserbo manuale della vegetazione infestante, a seguito di devitalizzazione dell'apparato radicale e applicazione di cicli di prodotto biocida ad ampio spettro; preconsolidamento delle parti frammentate e verifica degli ancoraggi di conci e bugne; scarnitura profonda dei giunti finalizzata all'eliminazione delle malte incongrue risalenti a precedenti interventi di restauro; idrolavaggio a bassa pressione con tensioattivo e con l'ausilio di spazzole morbide; per le incrostazioni più tenaci, applicazione di gel siliconici a base acquosa e/o di impacchi con polpa di cellulosa, in entrambi i casi caricati con moderate percentuali di solventi; per la rimozione delle patine contenenti Paraloid, microsabbatura a bassa pressione con garnet a granulometria fine; lavaggio finale con acqua demineralizzata;

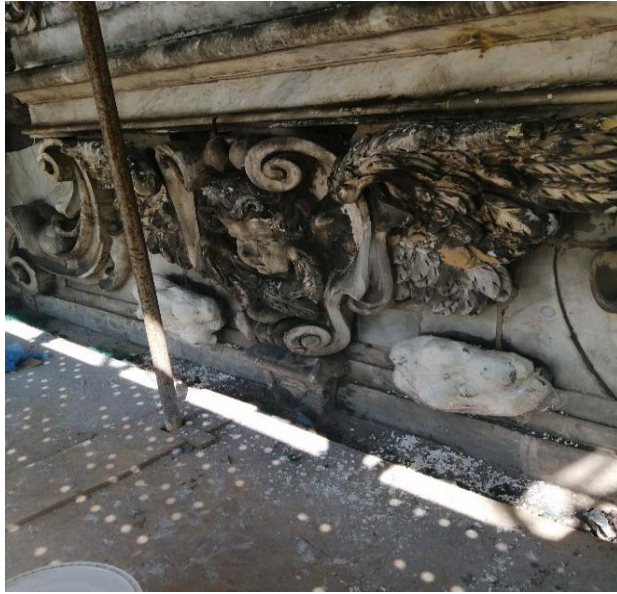
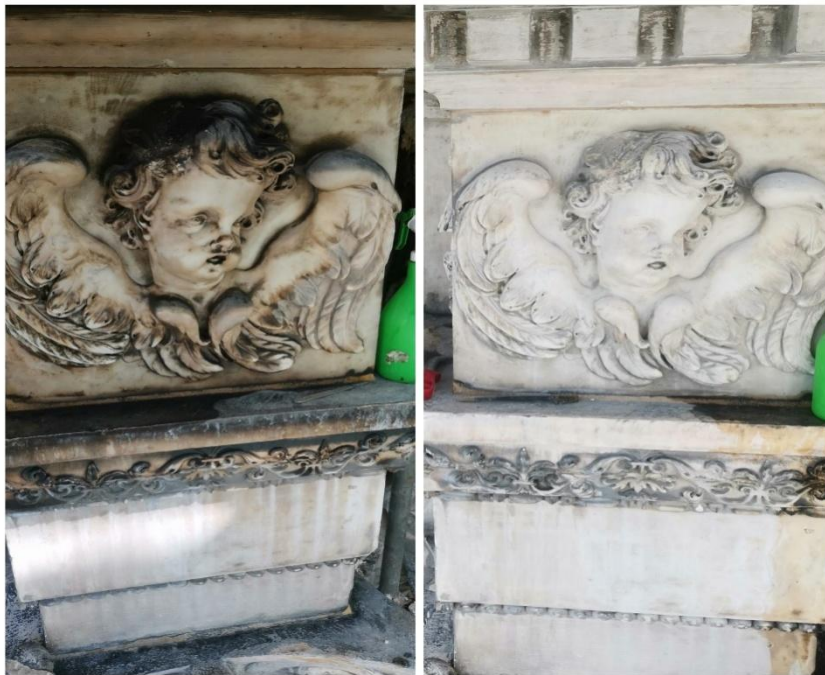
2a. Fregi marmorei: stato di degrado.

Attraverso un'accurata analisi visiva si è riscontrato un diffuso fenomeno di alterazione cromatica, dovuta alla presenza di ossalati, che conferiscono alla materia una colorazione cadmio scuro. Le cause sono da attribuirsi agli inquinanti atmosferici, ai biodeteriogeni e alle radiazioni solari. Anche sul marmo si riscontrano depositi superficiali e croste nere, che si concentrano in particolare nelle parti in marmo più lavorate come le statue, le modanature e i bassorilievi punti maggiormente soggetti all'accumulo e al deposito di materiali inquinanti. Il marmo liscio delle cornici delle finestre e dei portali laterali presenta minori depositi di sporco. Altri fenomeni di degrado che riscontriamo sul marmo sono patina biologica, efflorescenze e disgregazioni. Dal rilievo visivo sono emerse inoltre una serie di fessurazioni riscontrabili in particolar modo sul timpano del portale laterale sinistro. Sul timpano spezzato del portale principale si riscontra infine la presenza di vegetazione.

Verrà eseguito un preconsolidamento con silicato d'etile steso a pennello e velinatura nelle zone maggiormente decoese e "zuccherine"; pulitura dei depositi incoerenti mediante pennelli e spazzole a setole morbide; lavaggio con spugne imbevute di acqua demineralizzata; applicazione di impacchi di polpa di cellulosa con solventi in moderata percentuale; applicazione di gel siliconici a base acquosa contenenti le medesime percentuali di solventi; utilizzo di nebulizzatore d'acqua calda e successiva rimozione meccanica tramite bisturi delle incrostazioni più resistenti.
