Allo scadere dell'anno 2021 è stato avviato un importante lavoro di restauro: la facciata della Chiesa del Gesù Nuovo in Napoli. Da tempo vi erano segnali di evidente degrado che, per di più, comportavano caduta di materiale, fino a distacchi rilevanti di parti metalliche e vetrose dal finestrone principale.

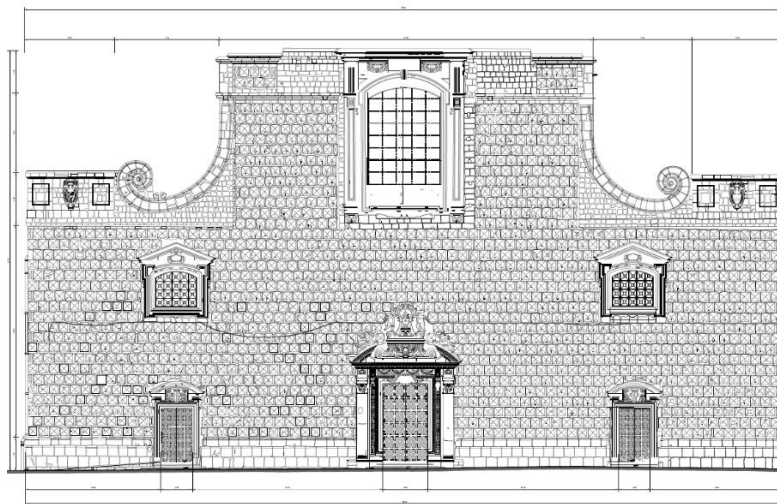
1a. Bugnato: condizioni di degrado.

Dall'analisi visiva dei manufatti è emerso un naturale stato di degrado delle superfici in piperno; in particolare, nella stragrande maggioranza della superficie delle due facciate, risulta essere presente deposito superficiale, ovvero un certo accumulo di materiali estranei di varia natura quali polvere, terriccio, guano di piccione, caratterizzato da spessore variabile e scarsa aderenza al materiale sottostante; le principali cause sono imputabili all'inquinamento atmosferico e all'esposizione della facciata.

Un altro tipo di degrado fortemente diffuso sono le croste, ossia gli strati di alterazione del materiale lapideo che si differenziano da quest'ultimo per caratteristiche morfologiche e per il colore. La causa principale anche in questo caso, come per il deposito superficiale, è da attribuirsi ai passati interventi di restauro.

Infatti sono state eseguite indagini diagnostiche e analisi di laboratorio, che hanno evidenziato, oltre a depositi carboniosi, la presenza generalizzata di una patina gialla di Paraloid, di una patina grigia contenente Paraloid e polvere di natura tufacea e di una patina biancastra composta da calcite e gesso dovuti a restauri precedenti del piperno delle facciate.

1b. Bugnato: quale intervento.

L'attenta analisi visiva effettuata durante il rilievo dei prospetti oggetto di intervento e delle analisi materiche e chimiche, ha consentito di determinare le strategie progettuali più adeguate ai fini della corretta conservazione delle facciate della Chiesa del Gesù Nuovo.

In accordo con la Soprintendenza Archeologia Belle Arti e Paesaggio del Comune di Napoli si è deciso di procedere con i seguenti interventi: diserbo manuale della vegetazione infestante, a seguito di devitalizzazione dell'apparato radicale e applicazione di cicli di prodotto biocida ad ampio spettro; preconsolidamento delle parti frammentate e verifica degli ancoraggi di conci e bugne; scarnitura profonda dei giunti finalizzata all'eliminazione delle malte incongrue risalenti a precedenti interventi di restauro; idrolavaggio a bassa pressione con tensioattivo e con l'ausilio di spazzole morbide; per le incrostazioni più tenaci, applicazione di gel siliconici a base acquosa e/o di impacchi con polpa di cellulosa, in entrambi i casi caricati con moderate percentuali di solventi; per la rimozione delle patine contenenti Paraloid, microsabbatura a bassa pressione con garnet a granulometria fine; lavaggio finale con acqua demineralizzata;

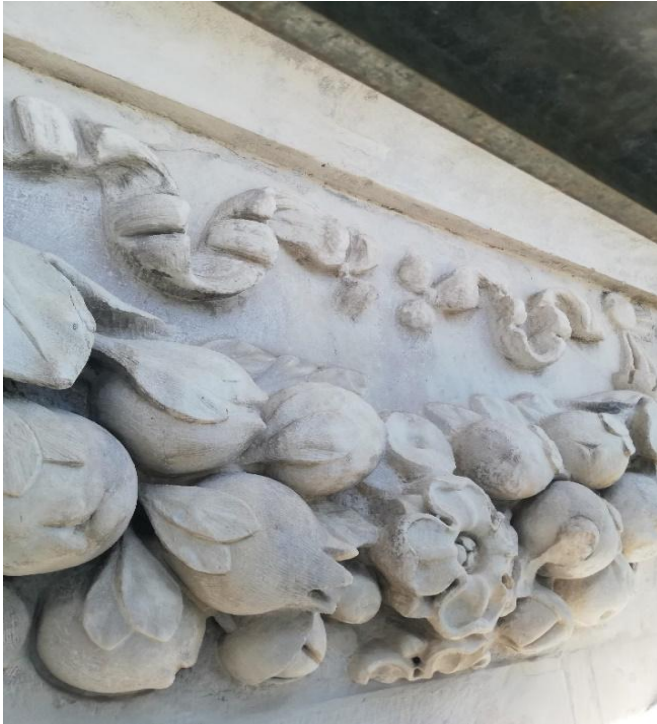
Attraverso un'accurata analisi visiva si è riscontrato un diffuso fenomeno di alterazione cromatica, dovuta alla presenza di ossalati, che conferiscono alla materia una colorazione cadmio scuro. Le cause sono da attribuirsi agli inquinanti atmosferici, ai biodeteriogeni e alle radiazioni solari. Anche sul marmo si riscontrano depositi superficiali e croste nere, che si concentrano in particolare nelle parti in marmo più lavorate come le statue, le modanature e i bassorilievi punti maggiormente soggetti all'accumulo e al deposito di materiali inquinanti. Il marmo liscio delle cornici delle finestre e dei portali laterali presenta minori depositi di sporco. Altri fenomeni di degrado che riscontriamo sul marmo sono patina biologica, efflorescenze e disgregazioni. Dal rilievo visivo sono emerse inoltre una serie di fessurazioni riscontrabili in particolar modo sul timpano del portale laterale sinistro. Sul timpano spezzato del portale principale si riscontra infine la presenza di vegetazione.

2b. Fregi marmorei: quale intervento.

Verrà eseguito un preconsolidamento con silicato d'etile steso a pennello e velinatura nelle zone maggiormente decoese e "zuccherine"; pulitura dei depositi incoerenti mediante pennelli e spazzole a setole morbide; lavaggio con spugne imbevute di acqua demineralizzata; applicazione di impacchi di polpa di cellulosa con solventi in moderata percentuale; applicazione di gel siliconici a base acquosa contenenti le medesime percentuali di solventi; utilizzo di nebulizzatore d'acqua calda e successiva rimozione meccanica tramite bisturi delle incrostazioni più resistenti.
